Informe de Monitoreo de Vibraciones

Proyecto
“Mina de Cobre Panamá”

Preparado para:
Minera Panamá, S.A.

Julio, 2017

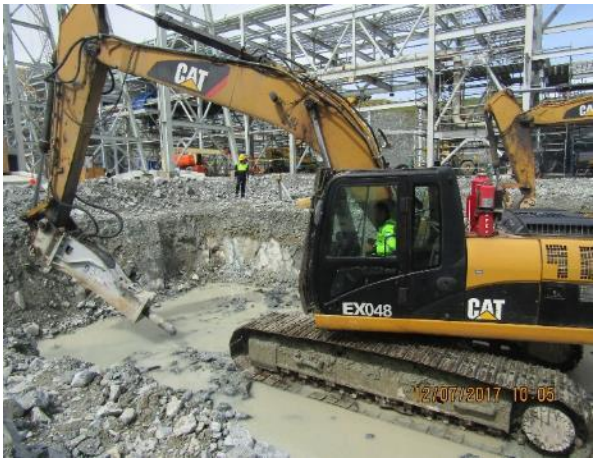
Imágenes 2.7.4 y 2.7.5. Monitoreo de vibración en la Planta de Procesos – Flotación (Punto 1) – martillo hidráulico (978414 N/ 539906 E)

La medición de vibración humana realizada al operador del martillo hidráulico en el área de la Planta de Procesos – Flotación (Punto 1), Víctor González (ver imágenes 2.7.4 y 2.7.5), registró valores que se encuentran por debajo de los valores establecidos en el Reglamento Técnico Nº DGNTI-COPANIT-45-2000 (ver tabla 2.7.4).
